INFORME DIAGNÓSTICO Y PROPUESTA DE  
INTERVENCIÓN

**DESNUDO FEMENINO**  
**JOSÉ ROMERO ESCASSI**

SEVILLA

Septiembre, 2006

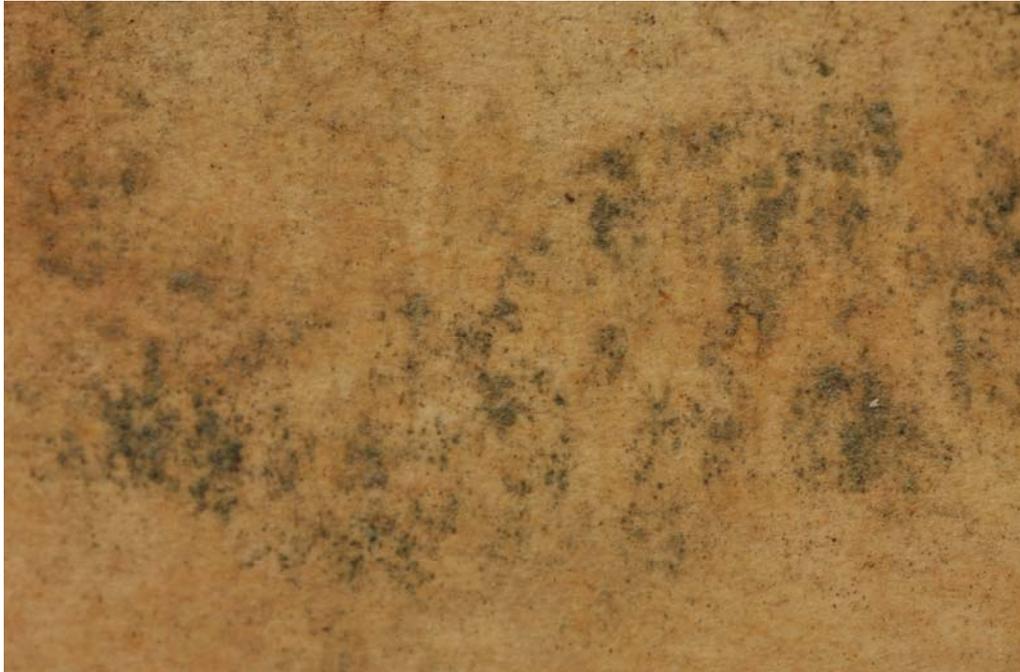
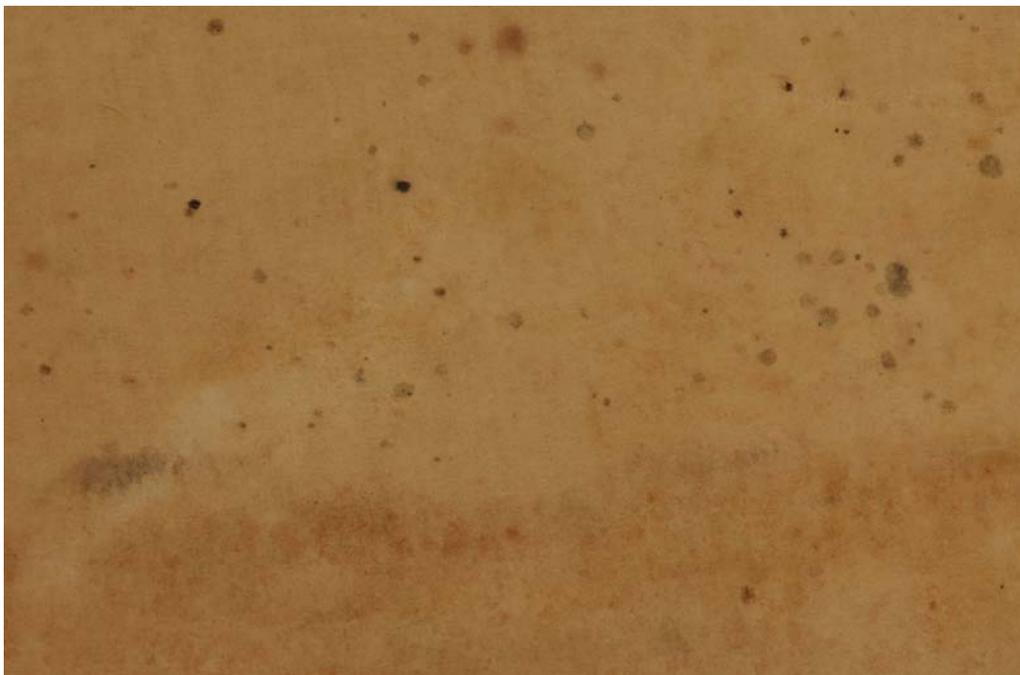
Fig. 1. Manchas halladas en el reverso de la obra.

Fig. 2. Manchas halladas en el reverso de la obra.

En este papel se han detectado colonias de hongos de los géneros *Aspergillus* y *Penicillium*. Estos microorganismos dejan, en el papel que colonizan, manchas pigmentarias de variados colores. Pero la alteración no es tan solo estética, los hongos acidifican el soporte y provocan el deterioro de las fibras celulósicas. La degradación microbiana de la celulosa ocurre por vía enzimática y son los hongos los mayores responsables de este tipo de biodeterioro.

Por otro lado, el deterioro físico que ocasionan los hongos en el papel se produce por penetración mecánica de sus micelios (hifas) entre las fibras celulósicas. Los hongos pueden llegar a colonizar todo el soporte hasta destruirlo en su totalidad, llegando a romper todas las fibras. El resultado es un papel frágil, debilitado y de aspecto algodonoso.

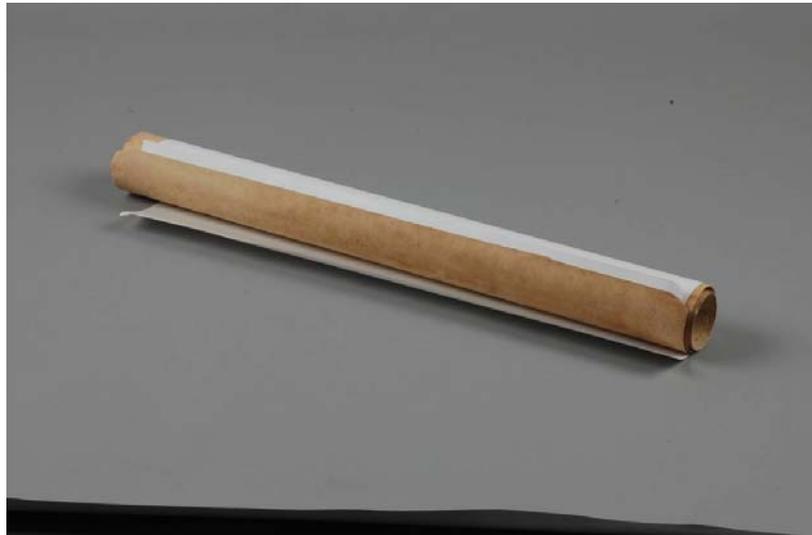
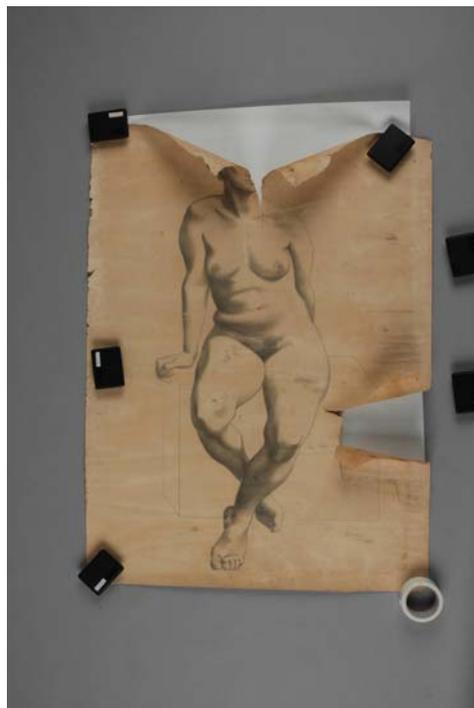
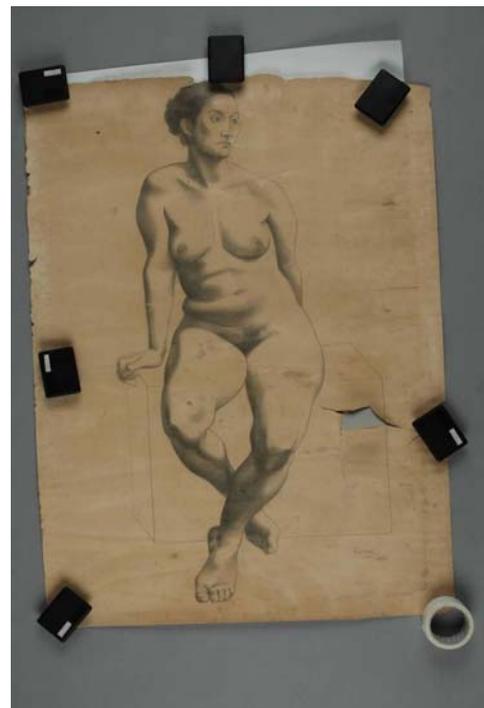
Además, dada la gran fragilidad general observada en el soporte -para evitar unos daños innecesarios por la manipulación-, se ha sometido a la obra para su examen a un aplanamiento lento y progresivo, además de procurar no mover la obra más que lo imprescindible para el diagnóstico<sup>3</sup>.

Inicialmente, la obra se encontraba completamente deformada -por abarquillamiento- debido al largo período de tiempo en que ha permanecido enrollada sobre sí misma.

Figs. 5, 6 y 7.- Alteraciones soporte. Estado en que la obra fue depositada: enrollada sobre sí misma y protegida con papel blanco. Fases del despliegue parcial para evitar más deterioros.

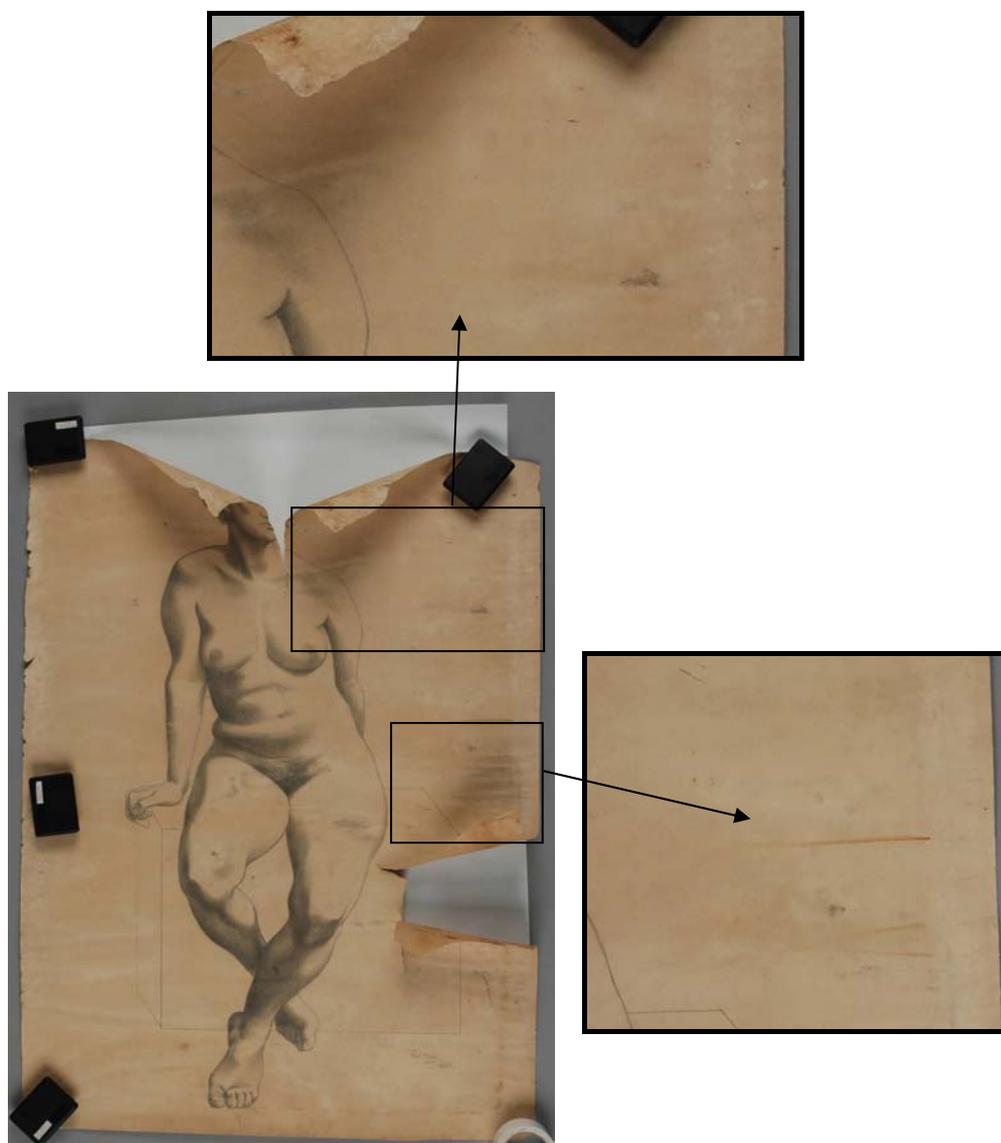
En toda la superficie de la obra, tanto anverso como reverso, se han observado acumulaciones, más o menos intensas, de depósitos superficiales -suciedad general, partículas, polvo, excreciones de insectos, etc.-.

Figs. 8, 9 y 10.- Alteraciones soporte. General y detalles. Depósitos superficiales, suciedad, polvo, excrementos de insectos, marcas y rayas (posiblemente de barniz).

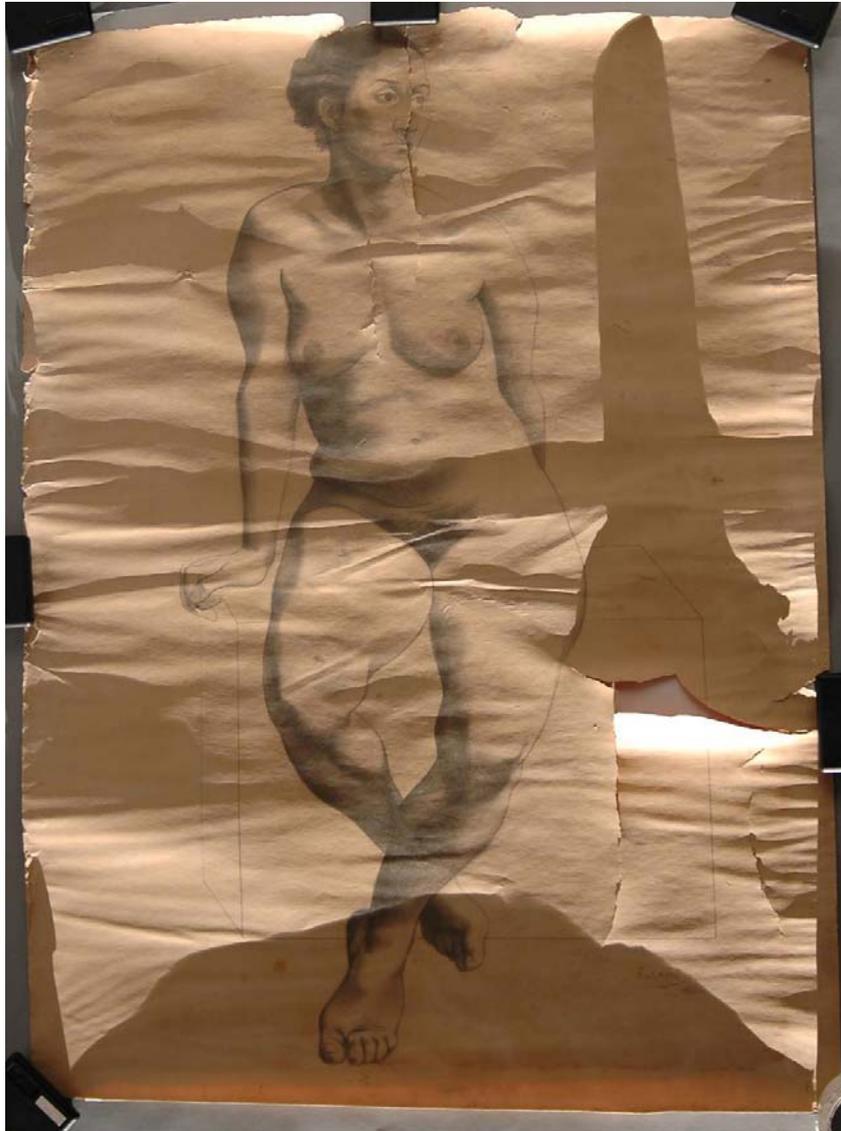
No obstante, a pesar del aplanado suave al que se ha sometido, las fibras se encuentran dañadas por esta deformación, y en algunas zonas de manera irreversible.

Otras deformaciones presentes en gran número son: arrugas, ondulaciones, pliegues, distensiones, desgarros, incisiones y grietas -.

Fig. 11.- Alteraciones soporte. General con luz tangencial. Anverso. Deformaciones graves del soporte: arrugas, ondulaciones, pliegues, distensiones.

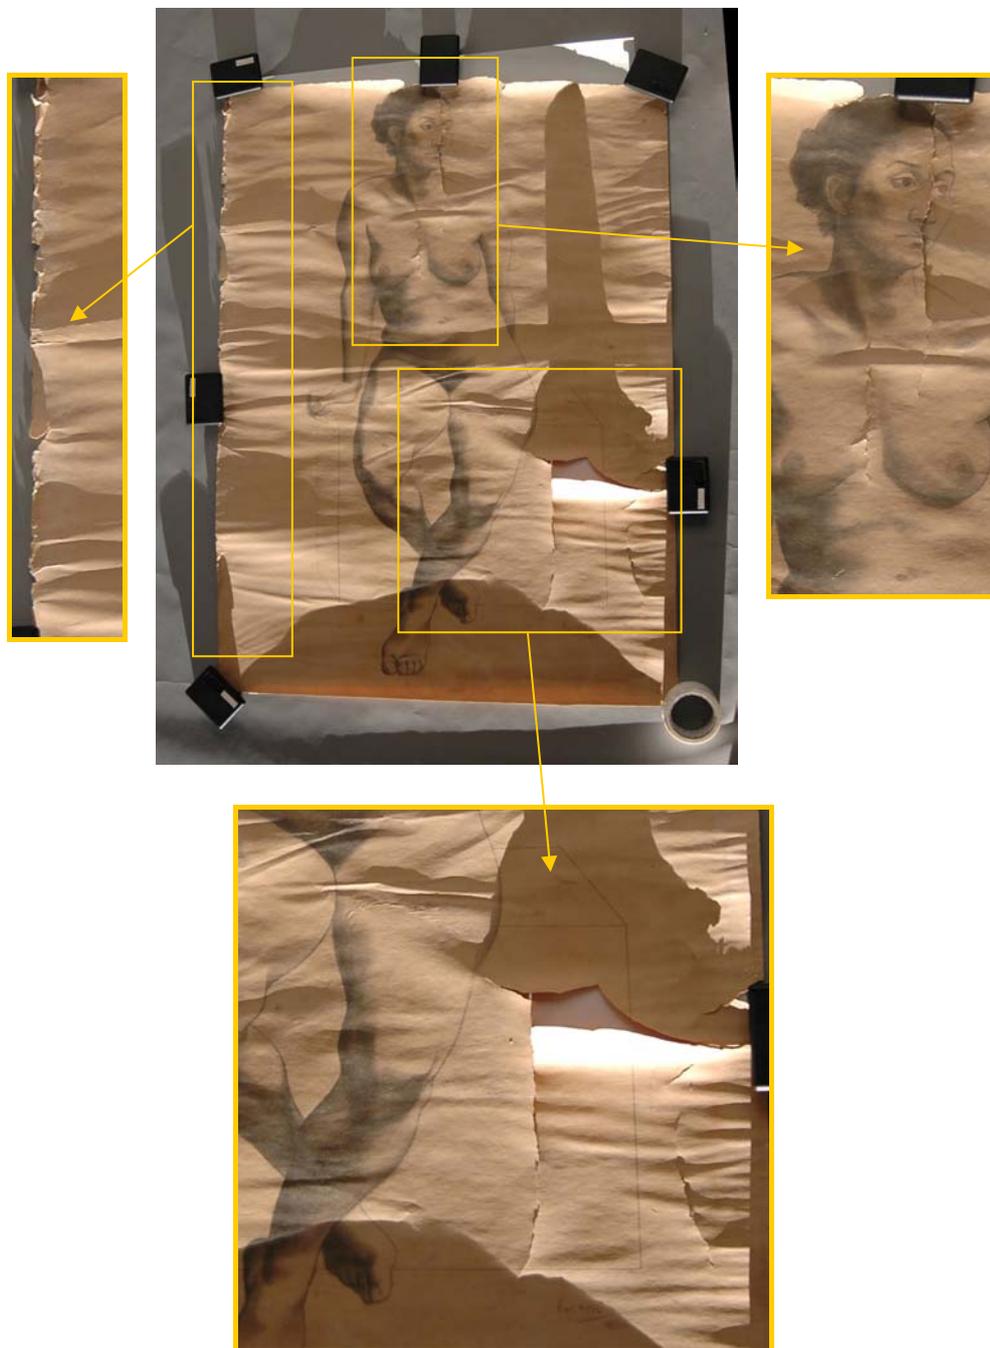
Fig. 12, 13, 14 y 15.- Alteraciones soporte. Detalles con luz tangencial. Anverso. Deformaciones graves del soporte con abarquillamiento general además de múltiples ondulaciones, arrugas, pliegues y distensiones.

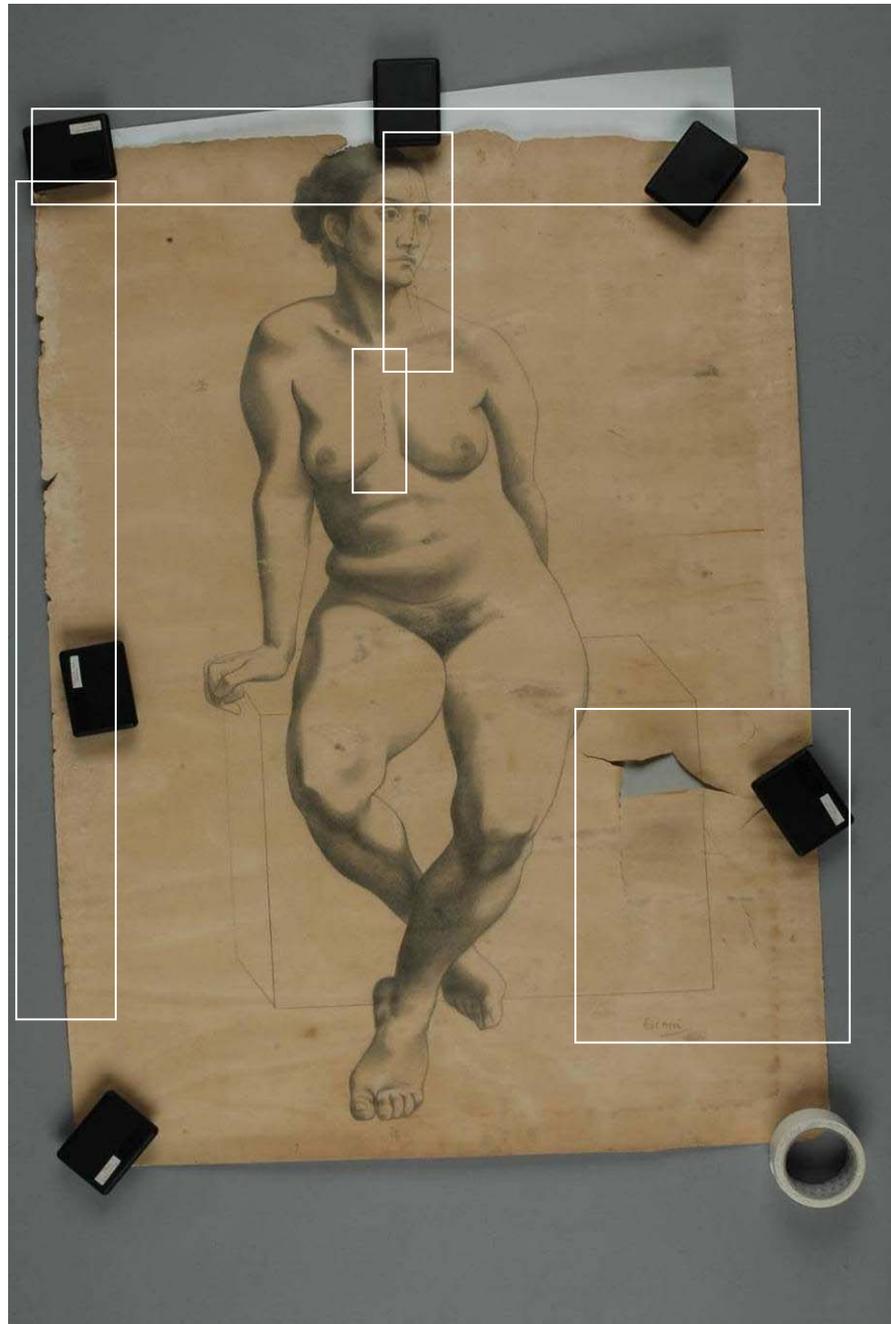
Las pérdidas de soporte -o lagunas- están más acentuadas en la zona perimetral de la hoja -bordes, márgenes y esquinas-. Estas pérdidas se deben a roturas, roces, y en muchos casos a la propia manipulación, dada su fragilidad actual.

Fig. 16.- Alteraciones soporte. Anverso. Zonas con mayores desgarros y pérdidas de soporte -lagunas-.

- Reapresto. Como medio de protección del soporte frente a las agresiones de los agentes externos.
- Reintegración manual del soporte. Reparación de grietas y desgarros, así como reposición del soporte de las lagunas o pérdidas del mismo.

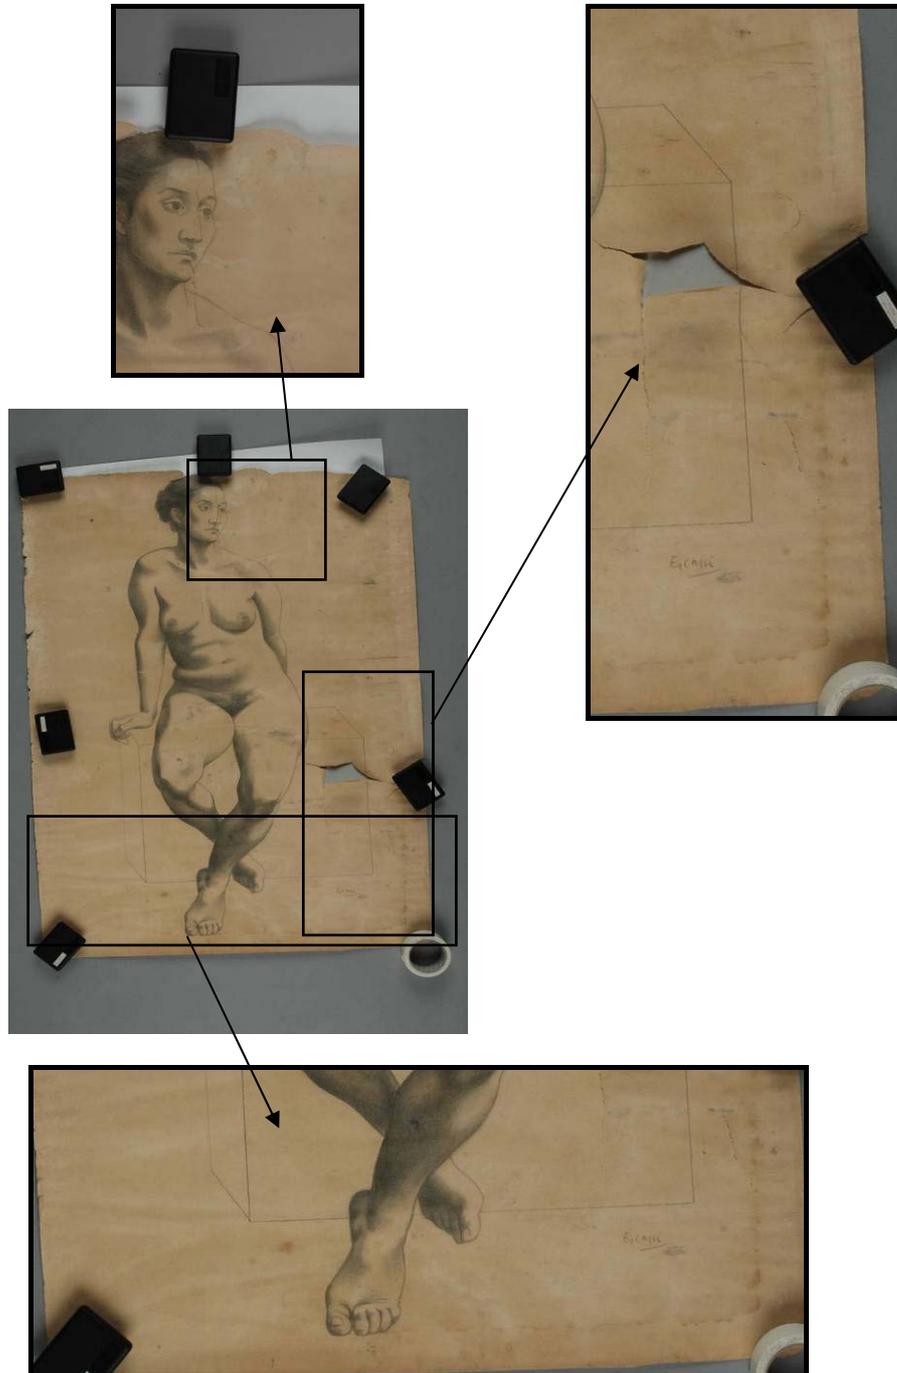
El soporte muestra un fuerte oscurecimiento general debido a su envejecimiento natural, junto con el deterioro causado por la oxidación de las fibras. Es muy posible que también haya influido la fotodegradación por exposición a alguna fuente luminosa.

Por toda la obra se pueden observar también abundantes manchas de agua y humedades -con cercos intensos y decoloración del soporte en las zonas perimetrales y ondulaciones-, pigmentaciones de microorganismos, adhesivos o barniz, y grasa.

Fig. 17, 18, 19, y 20.- Alteraciones cromáticas del soporte: oscurecimiento general, zonas con manchas de agua y decoloración del soporte.

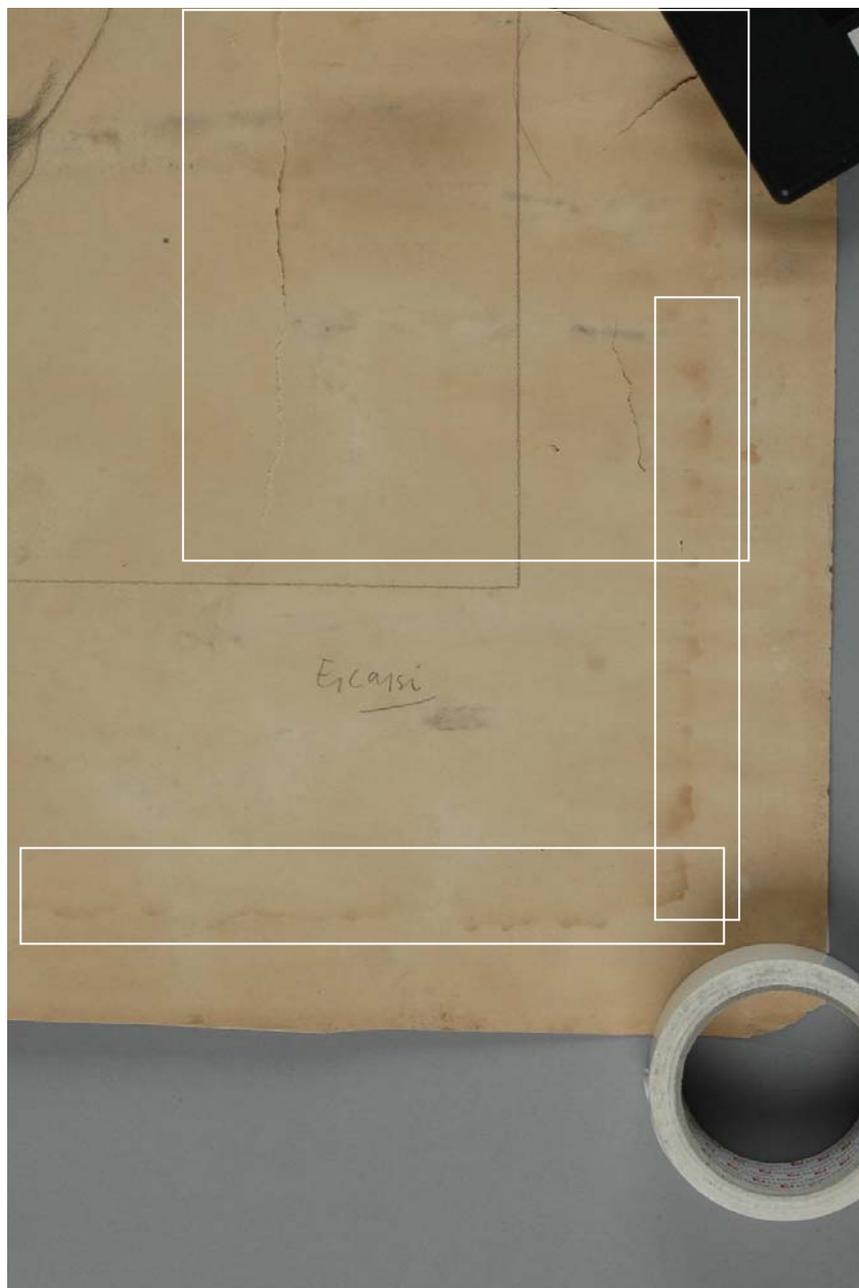
Fig. 21.- Alteraciones soporte. Anverso. Detalle de grietas, desgarros y manchas en el ángulo inferior derecho, junto a la firma del autor.

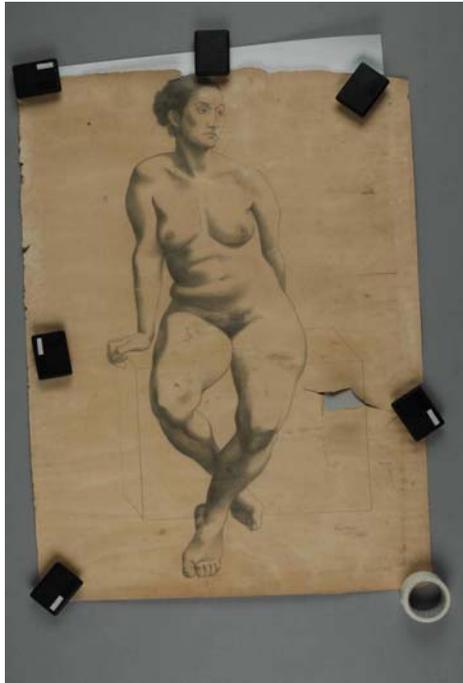
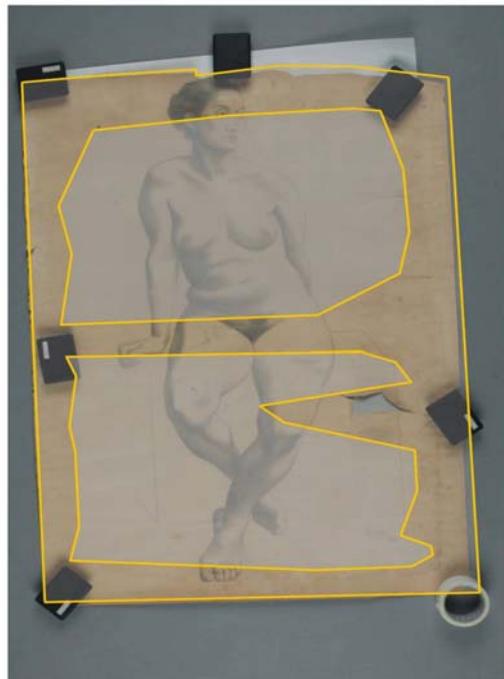
La obra parece haber sufrido, bien directa o indirectamente, un humedecimiento prolongado, lo que originó un grave desarrollo microbiológico -hongos y bacterias- con el consiguiente deterioro del soporte.

Junto a las alteraciones cromáticas debidas a las pigmentaciones microbianas de diversas formas y colores -punteaduras y manchas negras, verdosas, violetas y rosáceas-, también son abundantes las debidas al arrastre del agua y suciedad.

Figs.22 y 23.- Alteraciones microbiológicas. Anverso. Zonas perimetrales y central de mayor concentración de alteraciones de origen microbiológico.

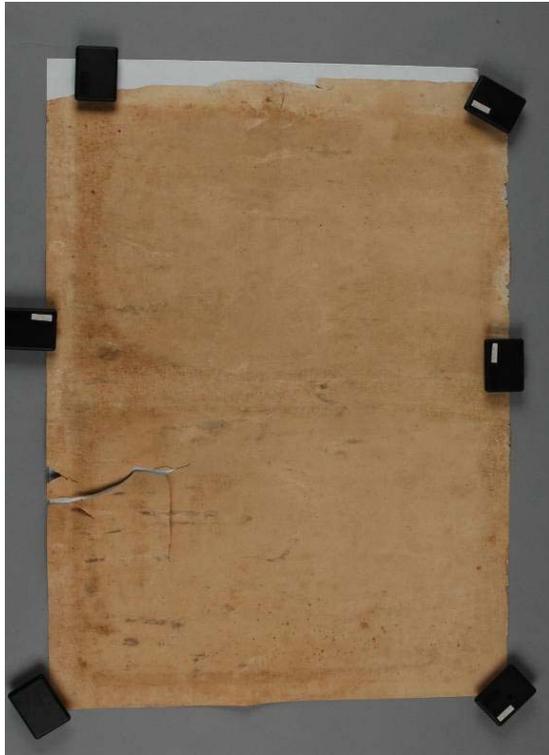
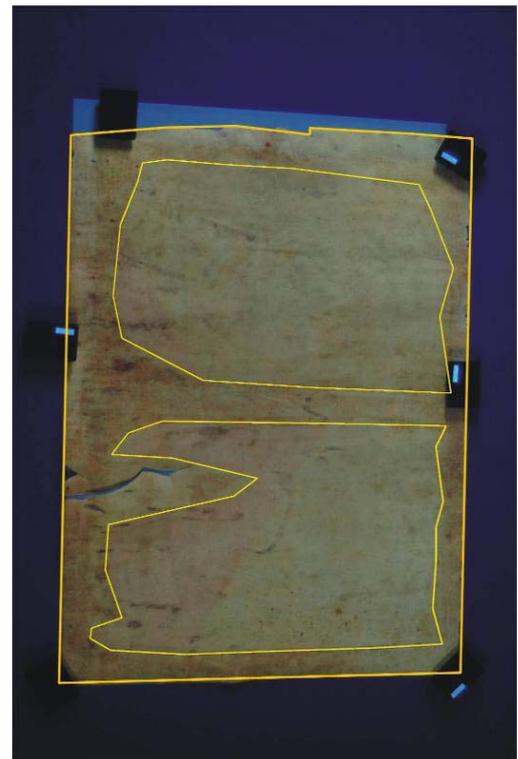
La pérdida de consistencia del soporte en el documento examinado es de gran importancia, tanta que se ha restringido al mínimo su manipulación para realizar este examen previo.

En las zonas afectadas por el agua, además de la decoloración del soporte señalada, se ha producido una grave pérdida de consistencia, como

consecuencia de la degradación de la estructura interna de las fibras y lógicamente, presenta más alteraciones en ellas.

Figs.24 y 25.- Alteraciones microbiológicas. Luz ultravioleta (UR). Reverso. Zonas perimetrales y central con más alteraciones de origen microbiológico y pérdida de consistencia del soporte.

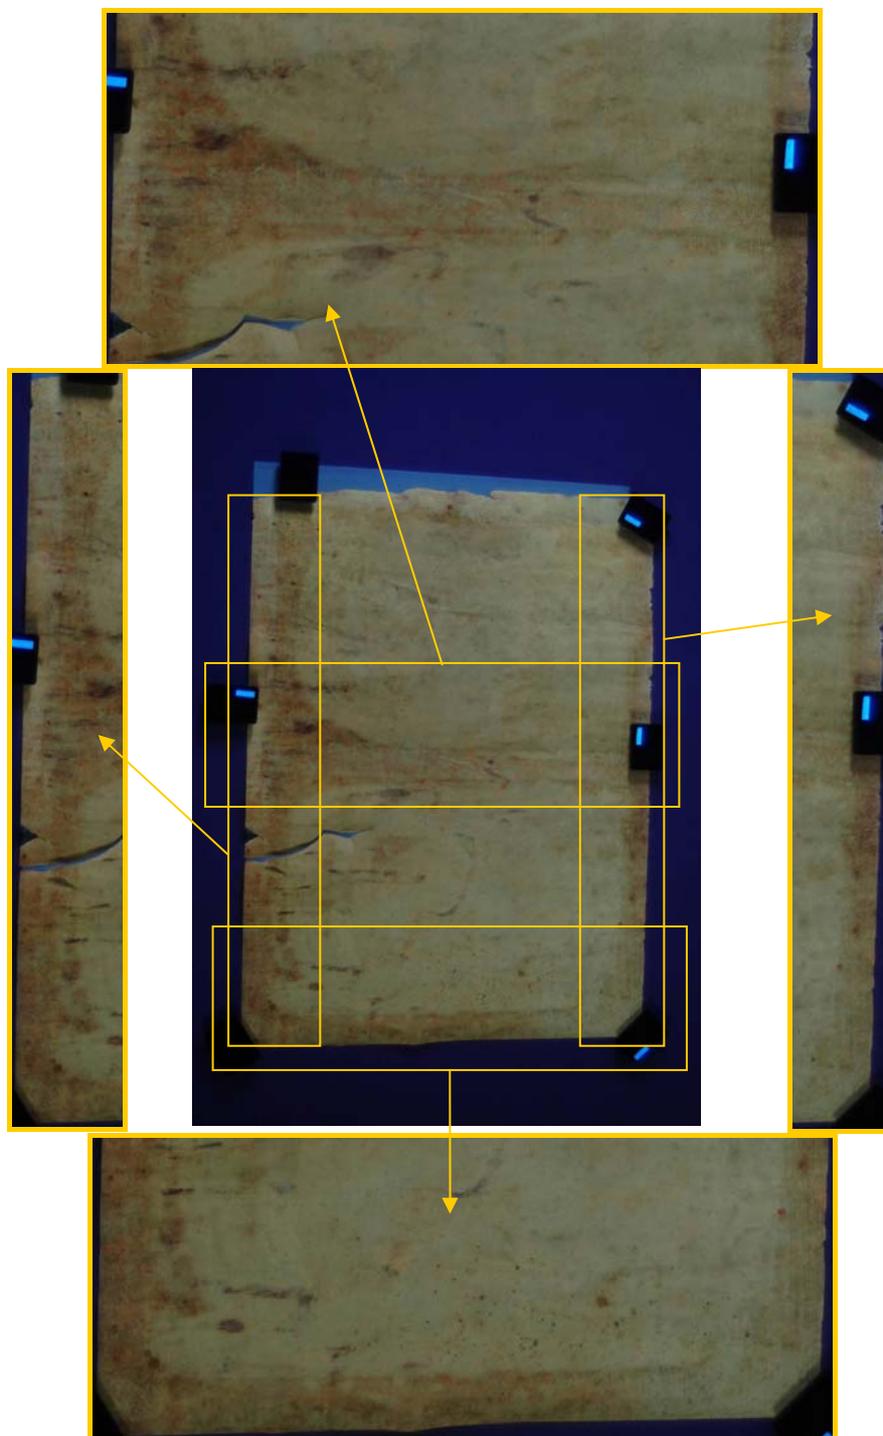
Fig. 26.- Alteraciones microbiológicas. Detalles con luz ultravioleta (UR). Reverso. Zonas más deterioradas por el agua, el desarrollo microbiológico.

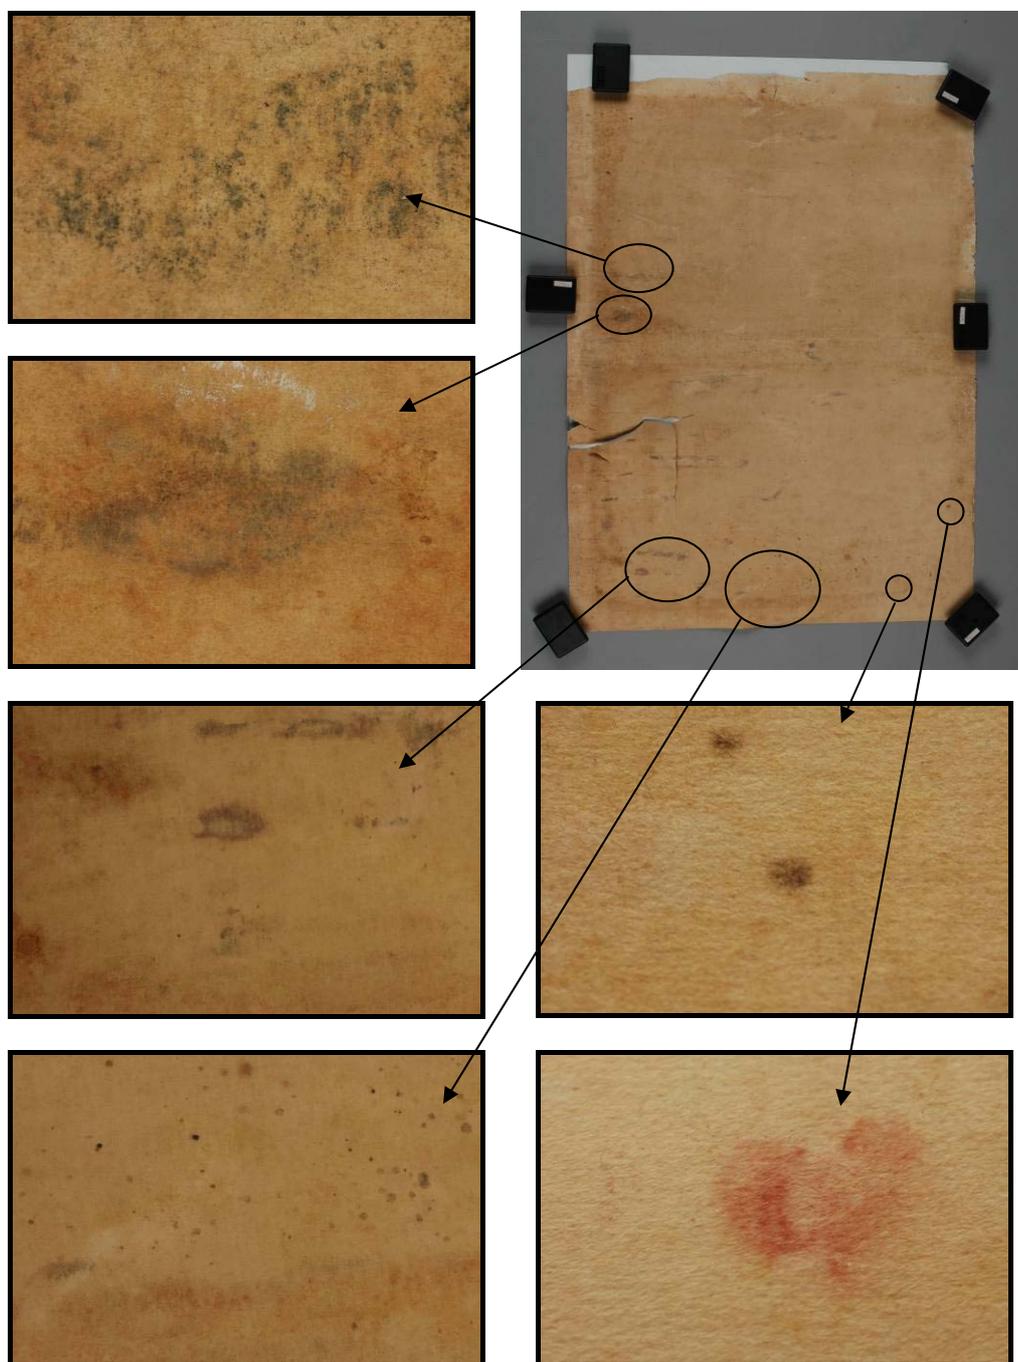
Figs. 27, 28, 29, 30, 31, 32 y 33.- Alteraciones soporte. Reverso. General y detalles. Aspecto y localización de las colonias de microorganismos detectadas.
